# Ingenieurbüro Dr.-Ing. F. Wieland

Meinerzhagen, den 04.09.2019

Gutachten : 0533-2019

Betr. : Prüfung einer PV-Anlage, Mühlgasse 30, 71723 Grossbottwar

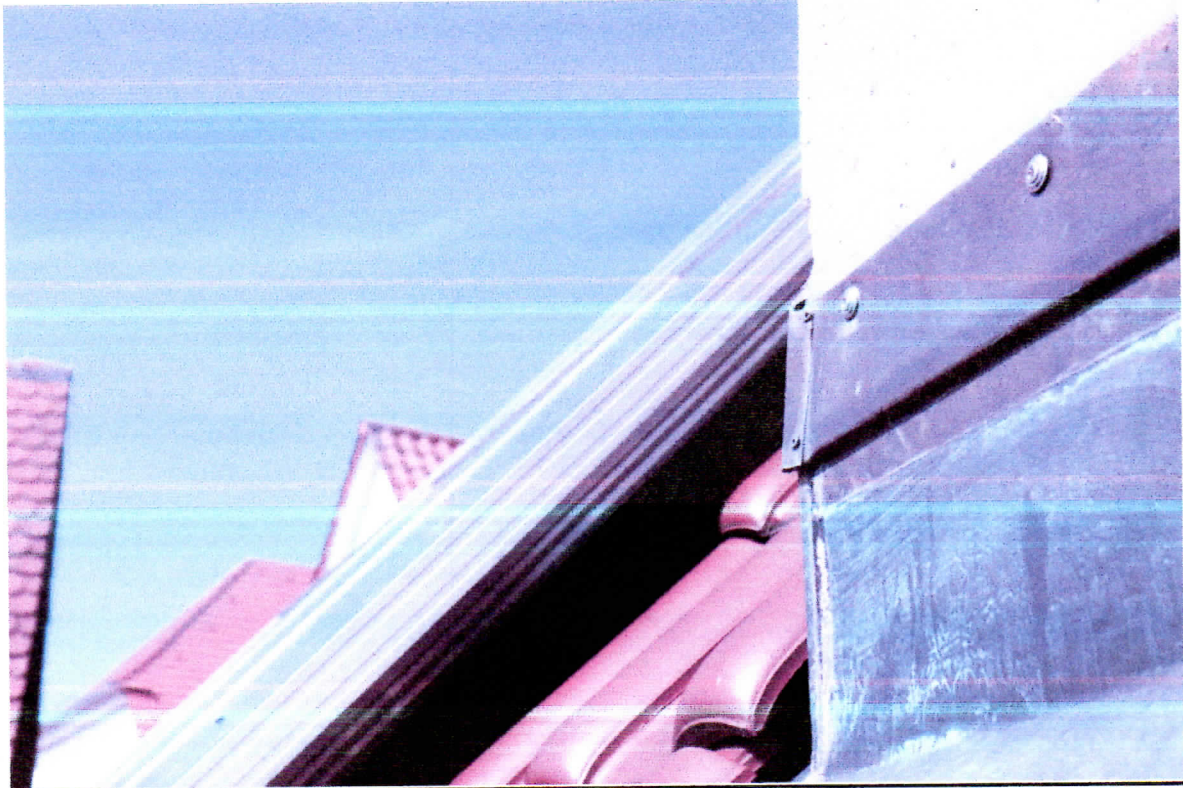
Bild 1: Zu geringer Abstand der Module zum Dach, Anschlussstecker liegen auf der Dachhaut

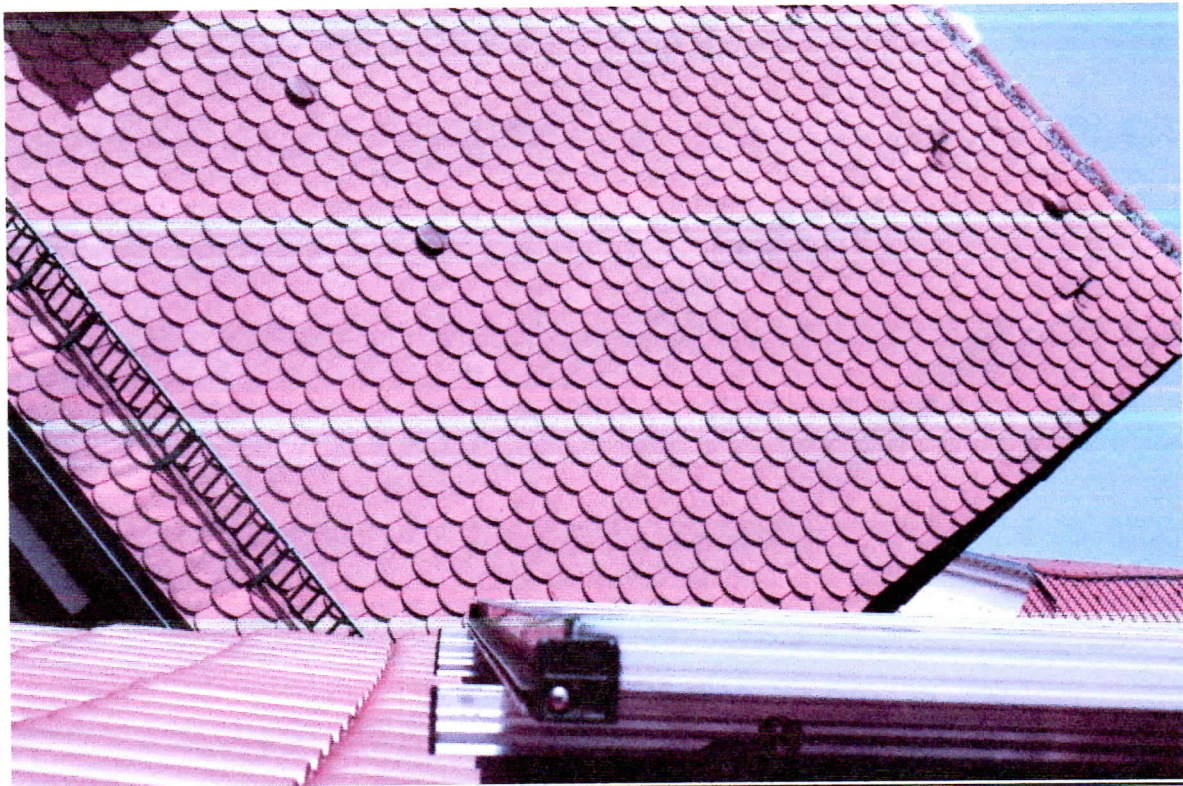
Bild 2: Zu geringer Abstand der Module zum Dach, Anschlussstecker liegen auf der Dachhaut

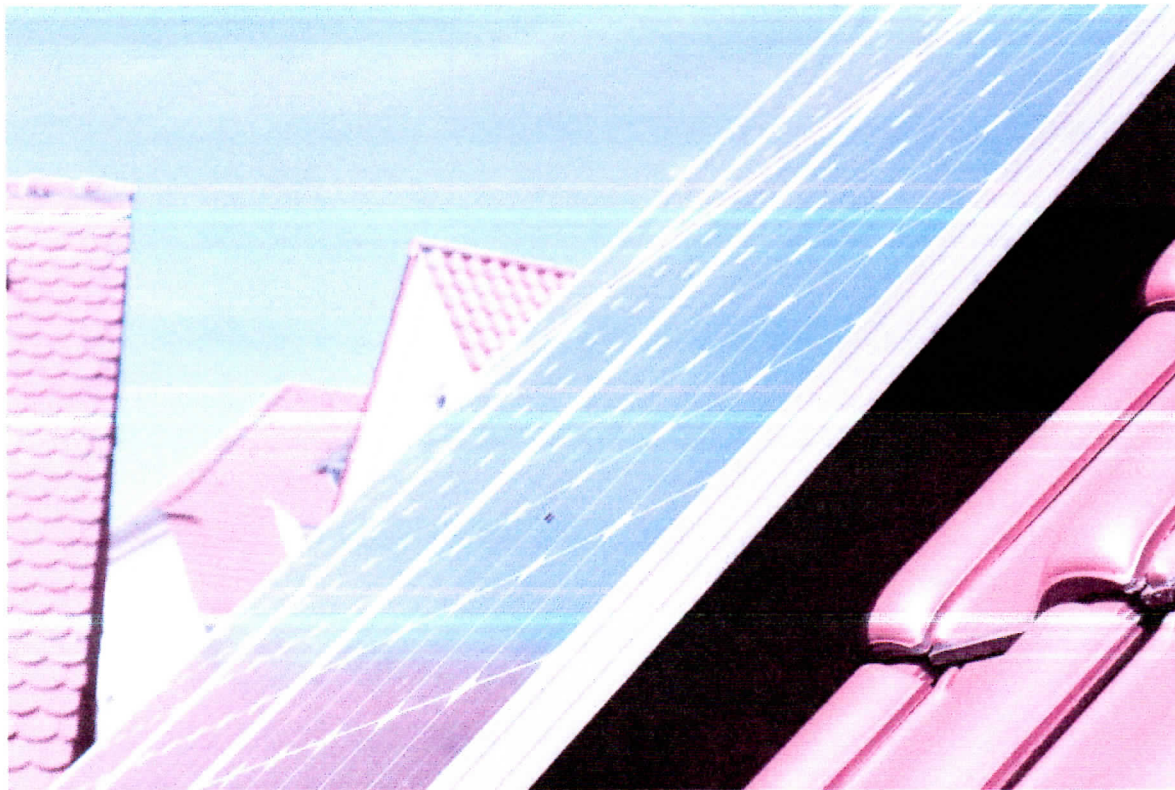
Bild 3: Zu geringer Abstand der Module zum Dach, Anschlussstecker liegen auf der Dachhaut

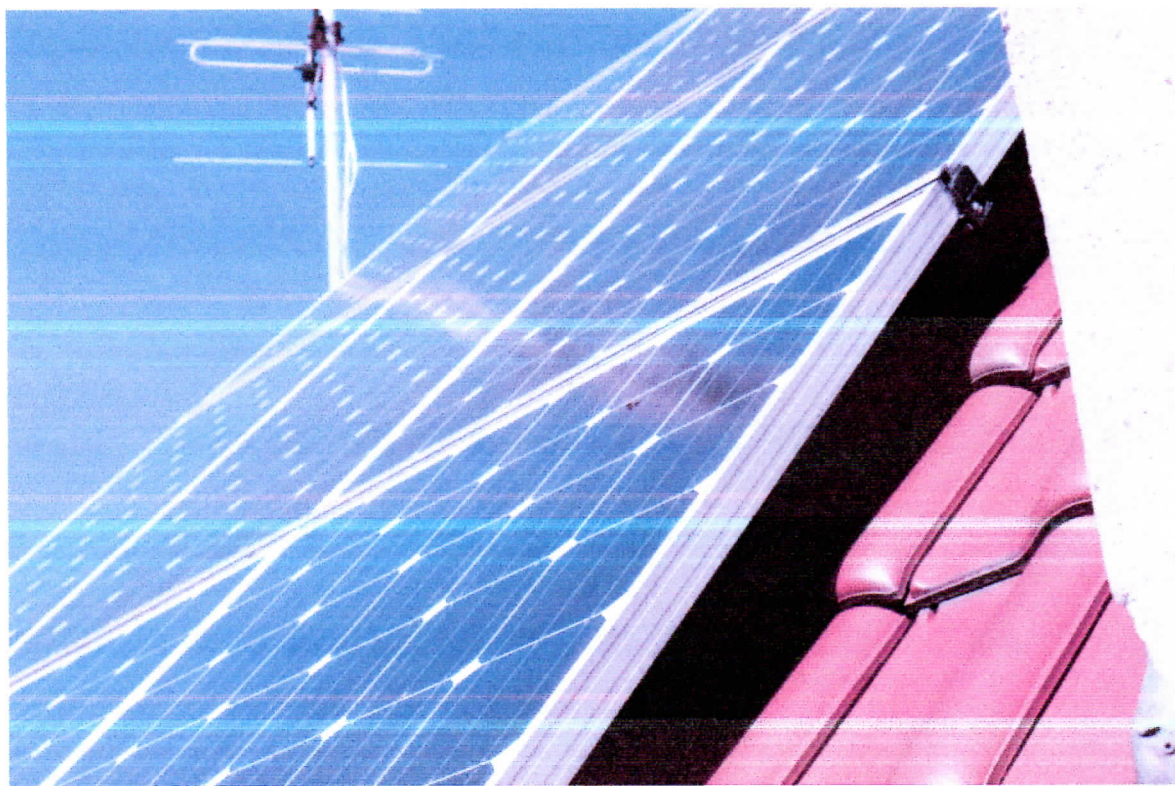
Bild 4: Zu geringer Abstand der Module zum Dach, Anschlussstecker liegen auf der Dachhaut, Dauerverschattung durch den Antennemast nicht berücksichtigt.

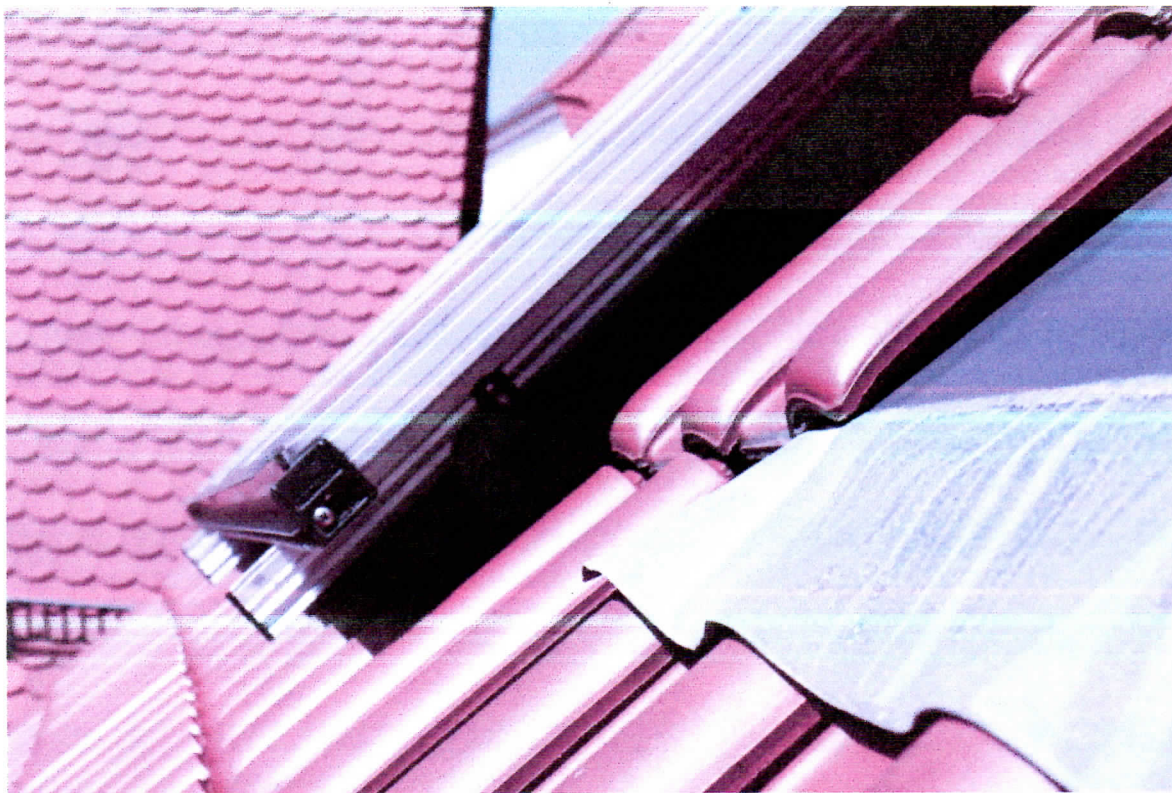
Bild 5: Zu geringer Abstand der Module zum Dach, Anschlussstecker liegen auf der Dachhaut

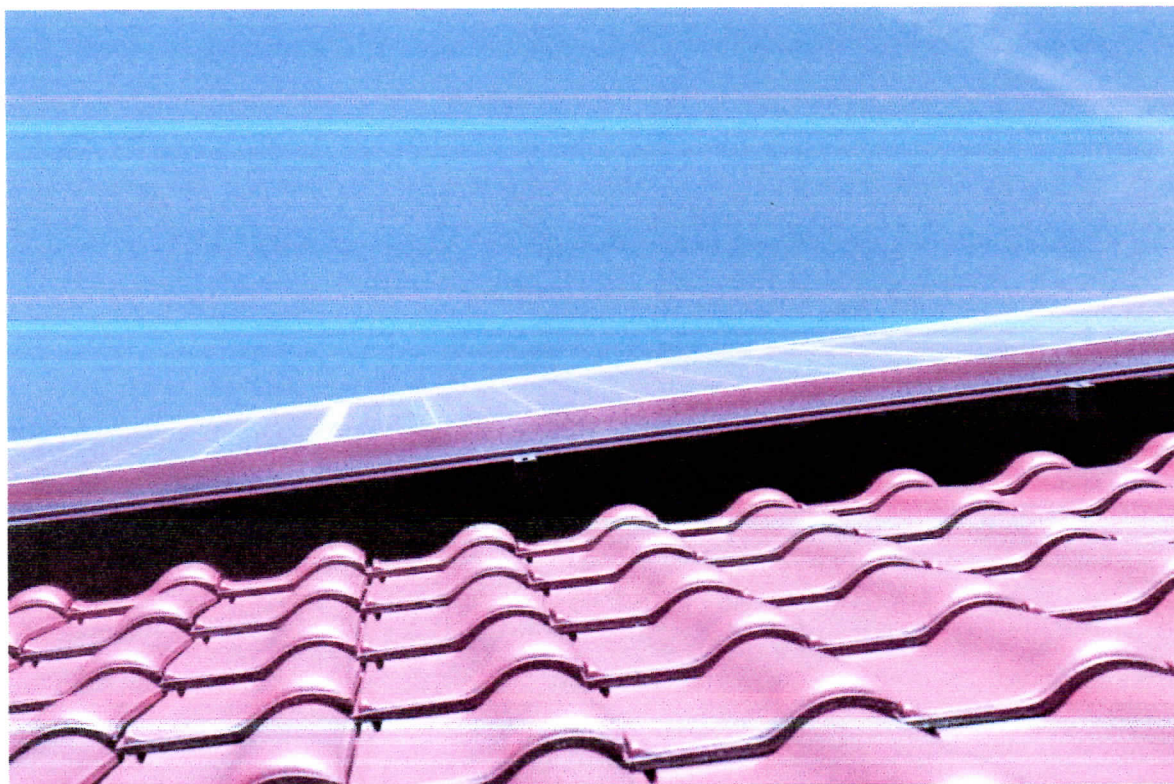
Bild 6: Zu geringer Abstand der Modulhalter zum Dach, Anschlussstecker liegen auf der Dachhaut

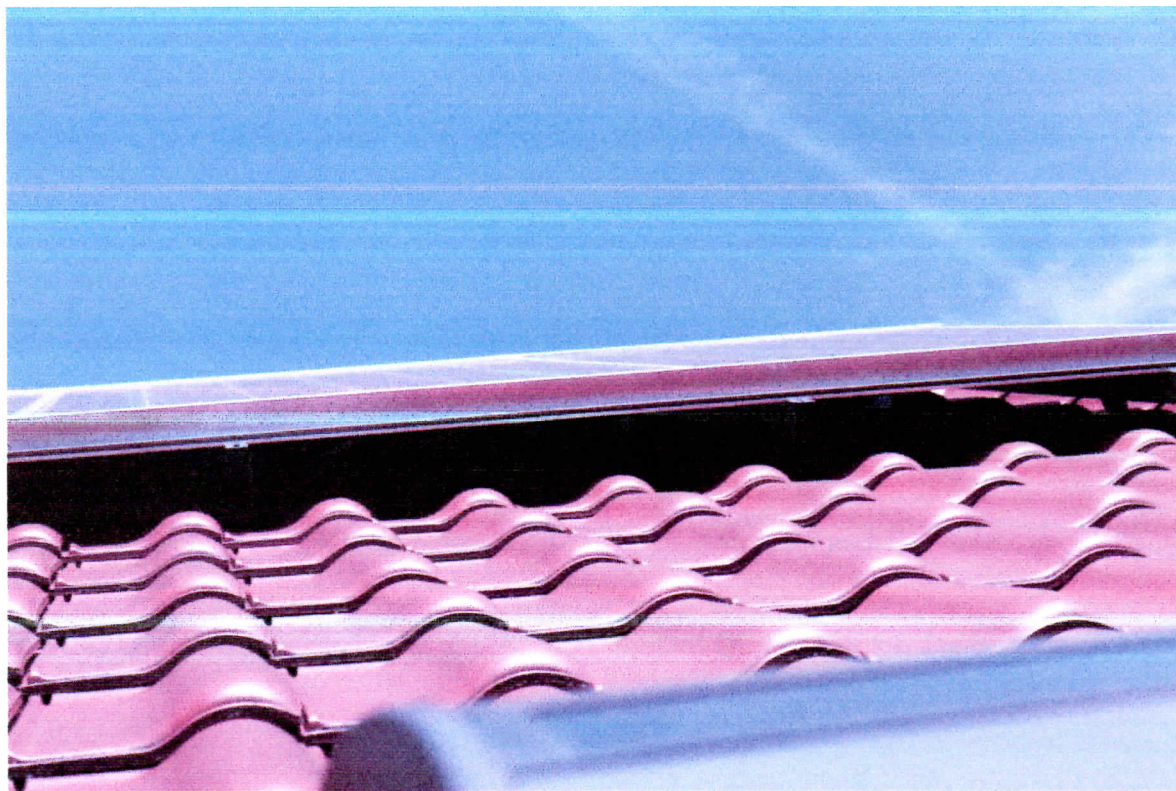
Bild 7: Zu geringer Abstand der Modulhalter zum Dach, Anschlussstecker liegen auf der Dachhaut

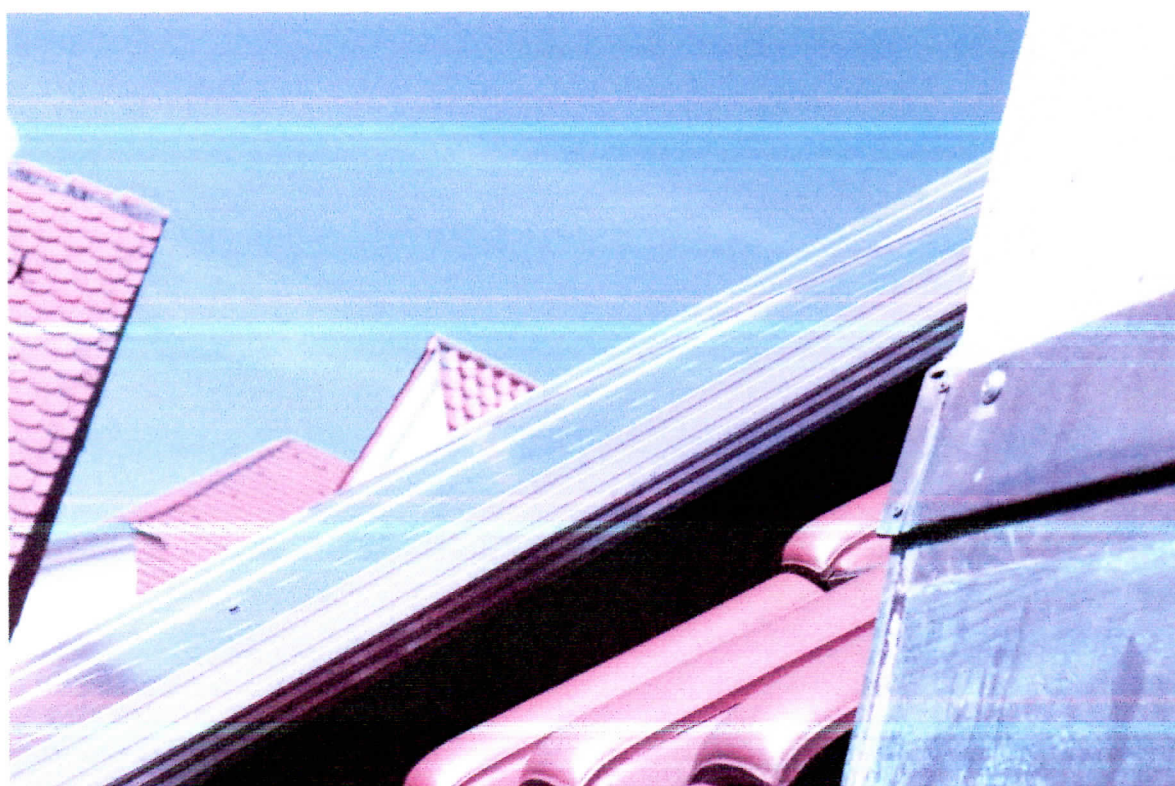
Bild 8: Zu geringer Abstand der Modulhalter zum Dach, Anschlussstecker liegen auf der Dachhaut

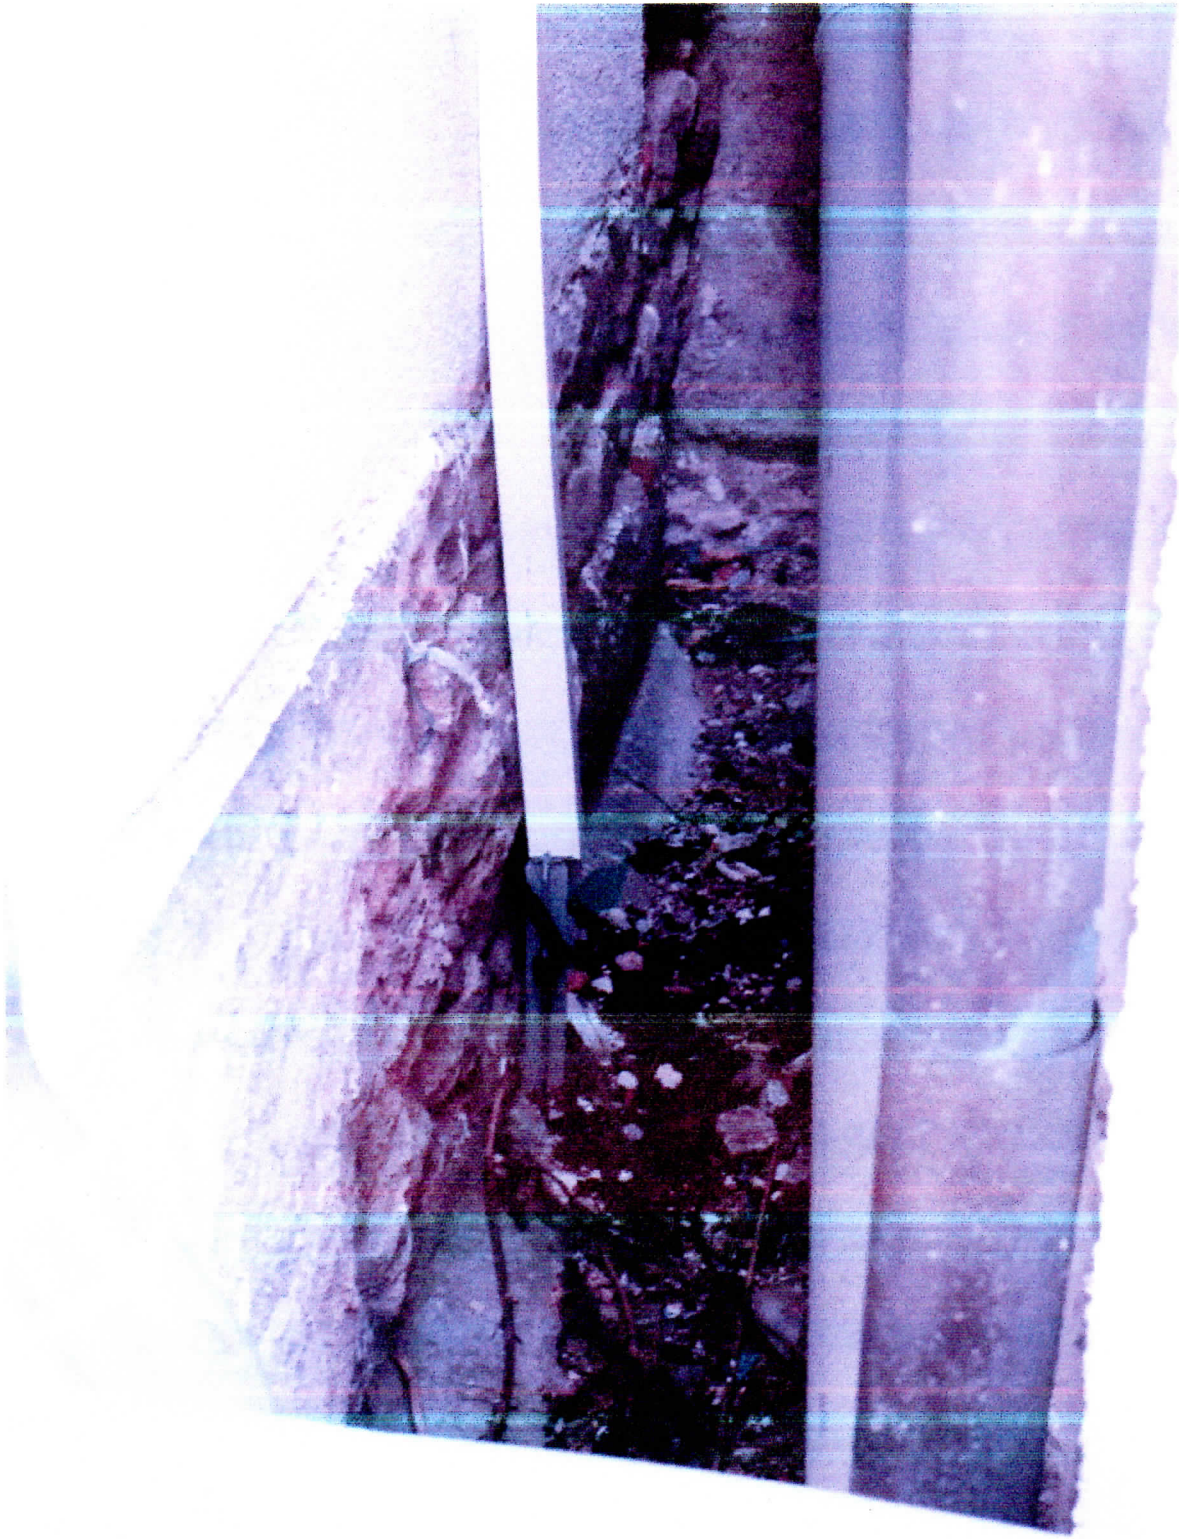
Bei der Verwendung von Kabelrinnen ist der Einsatzort bei der Planung zu berücksichtigen. Für den hier verwendeten Einsatzbereich ist es notwendig, dass die Feuerverzinkung nach dem Tauchverfahren gemäß DIN EN ISO 1461 durchgeführt worden ist. Weiter sind die DIN VDE 0100-520, die DIN VDE 0100-410 und die DIN VDE 0298-4 zu berücksichtigen. Sollten Kabelkanäle verwendet werden müssen diese UV-beständig sein. Die angeschraubten Kanäle sind nicht uv-beständig und sind nicht normgerecht angebracht worden.

Bild 9: Nicht für den Außenbereich zugelassener Kabelkanal, mangelhafter Potentialausgleich

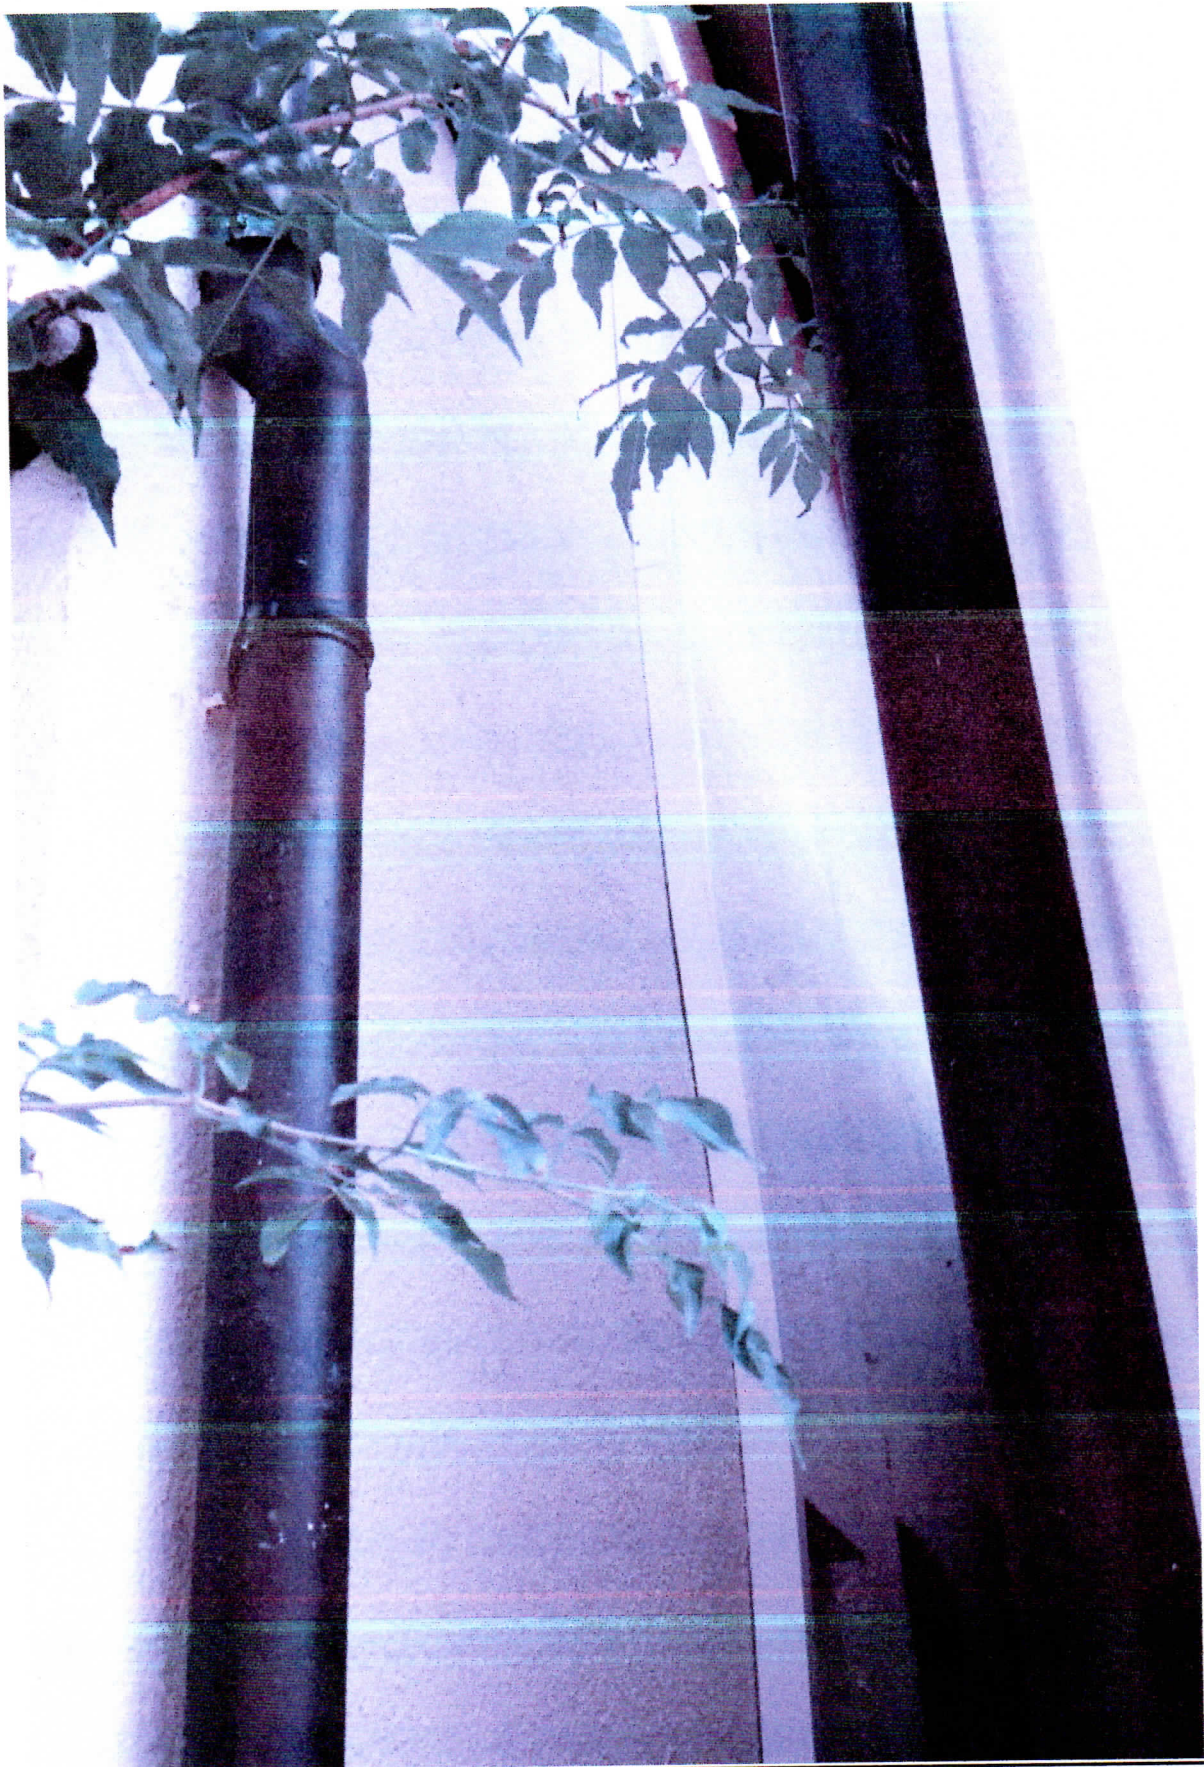
Bild 10: Nicht für den Außenbereich zugelassener Kabelkanal

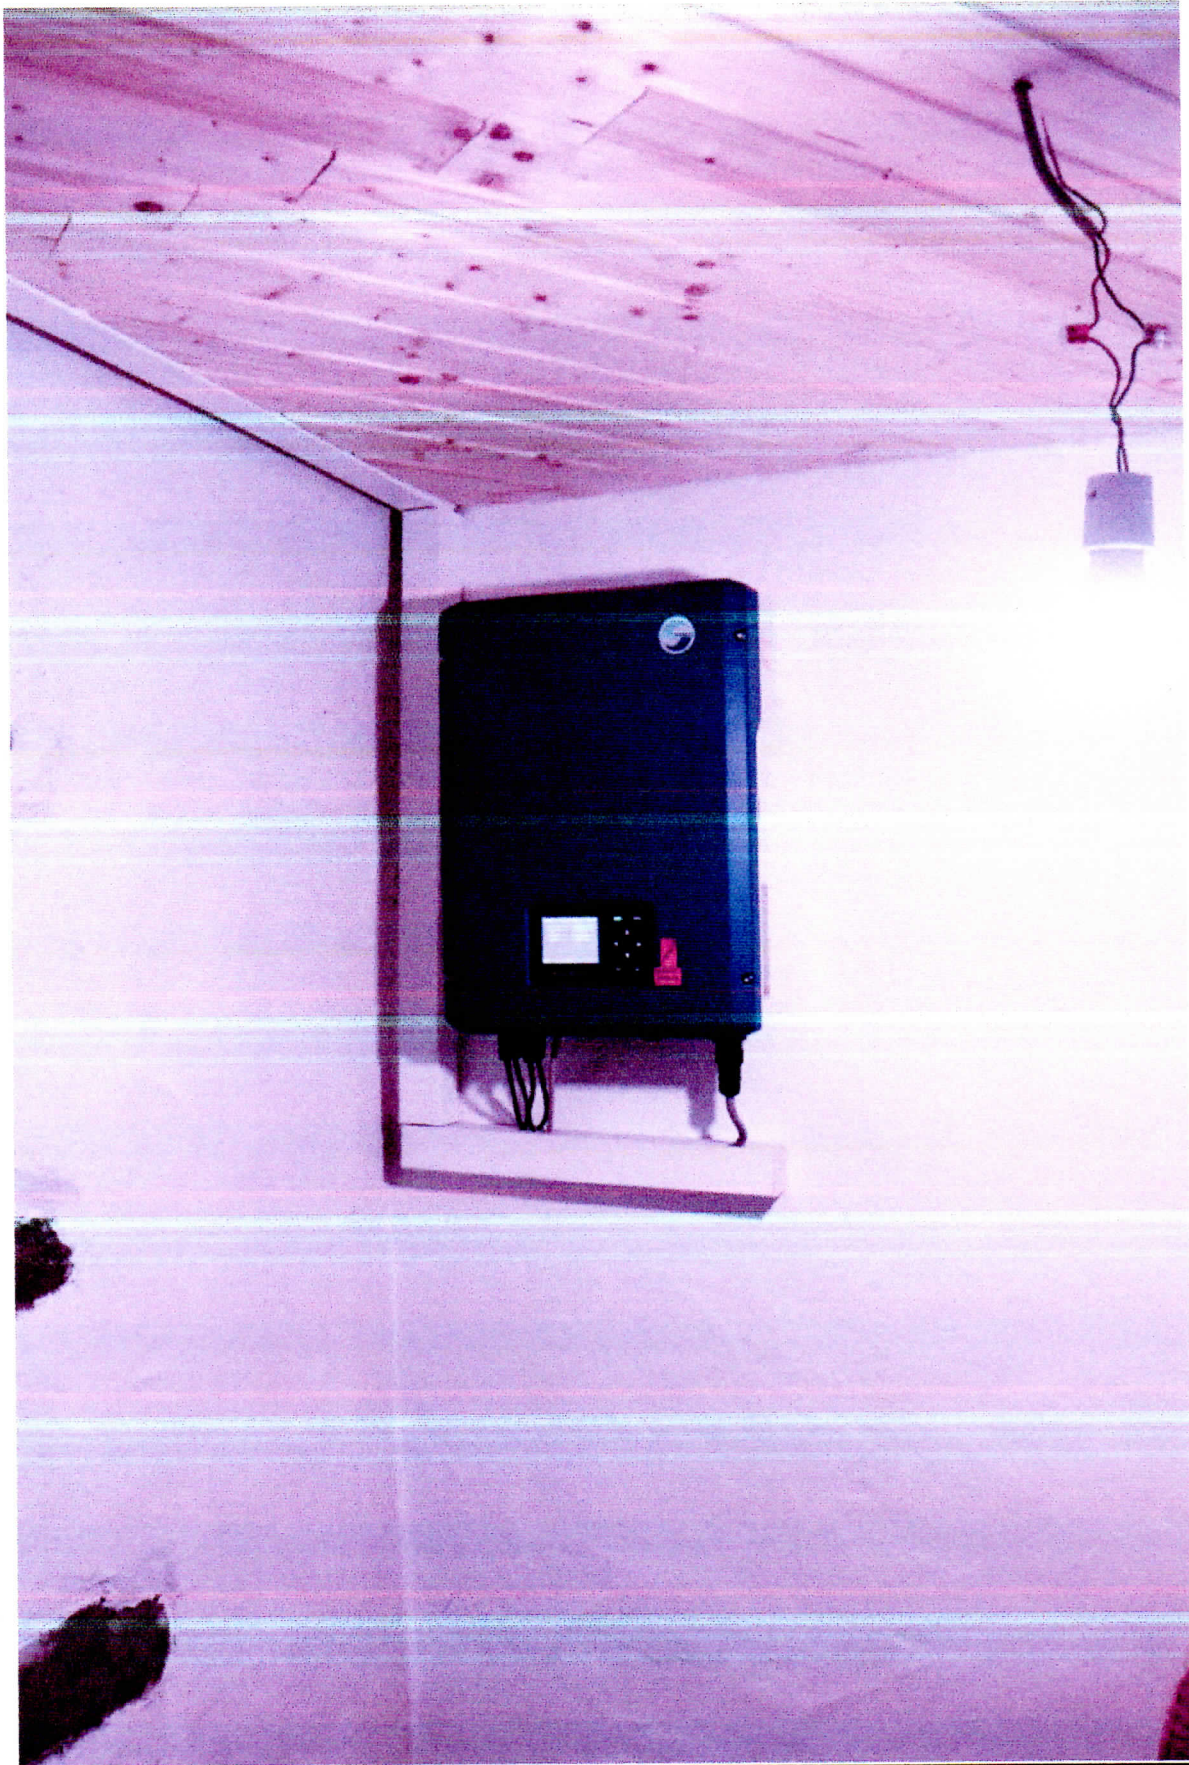
**Der Wechselrichter ist unmittelbar an die Kabelrinnen verbaut worden. Eine ausreichende Belüftung ist nicht gegeben.**

Bild 11: Zu geringe Abstände des Wechselrichters zur Wand

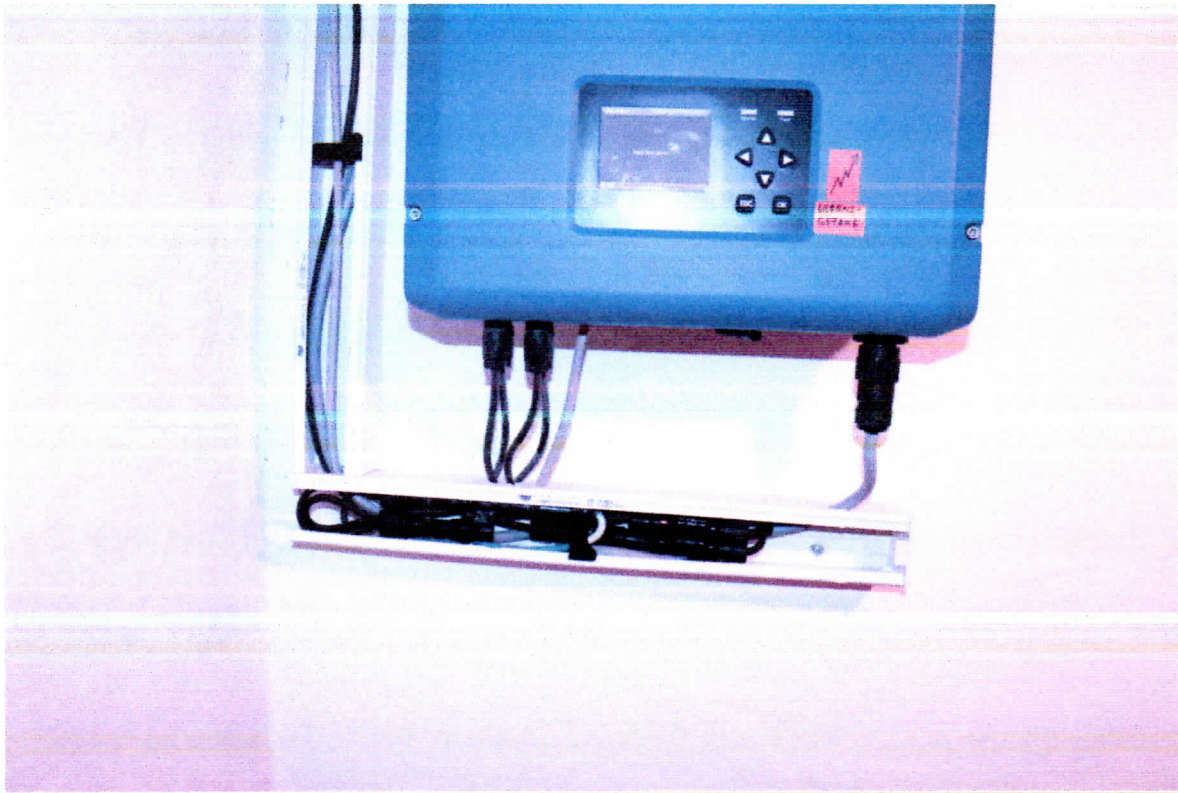
Bild 12: Zu geringe Abstände des Wechselrichters zur Wand, Nichteinhaltung von Biegeradien

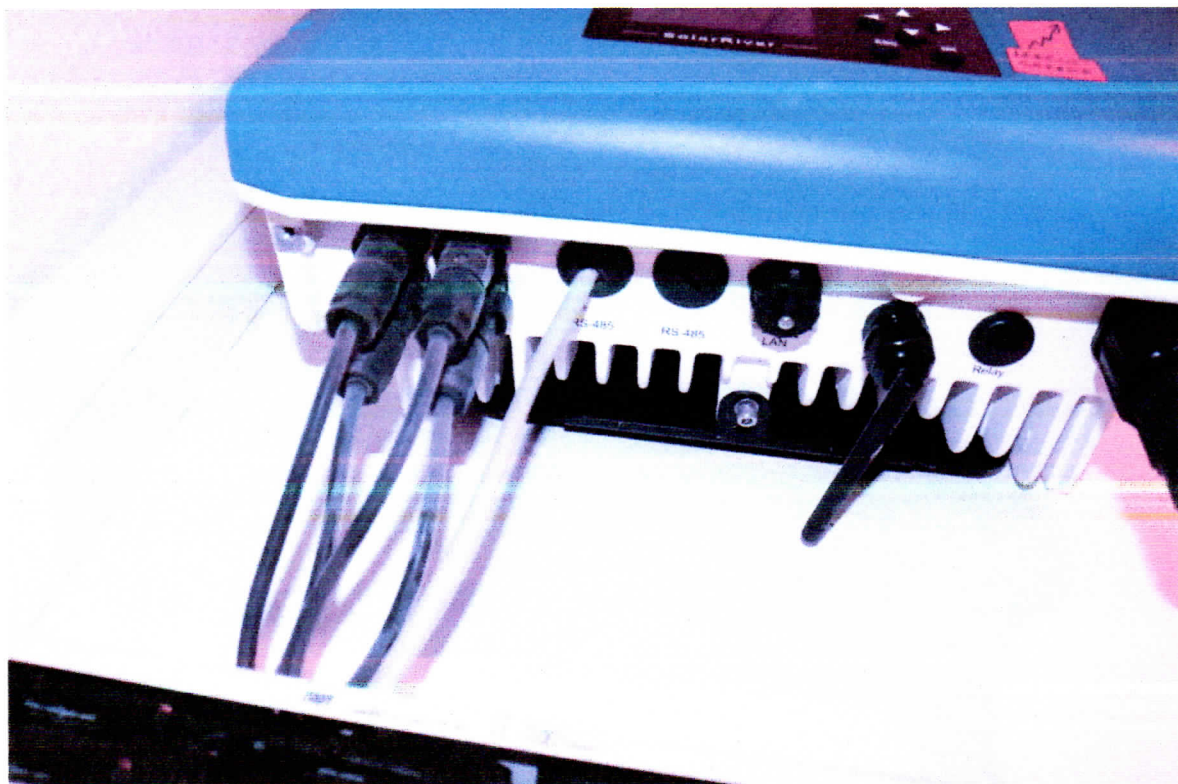
**Die Wechselrichter sind nicht in den Potentialausgleich eingebunden worden.**

Bild 13: Fehlende Einbindung in den Potentialausgleich

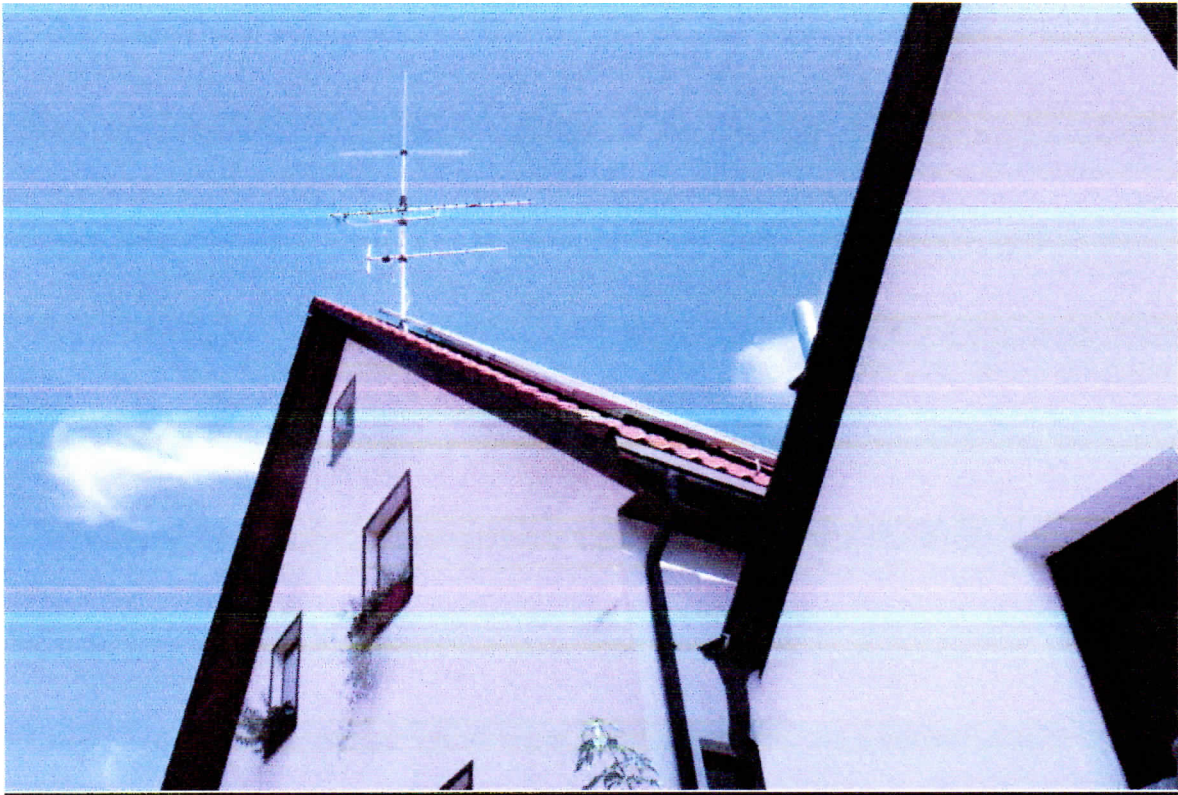
Bild 14: Oberste Reihe steht über den First.
